Klosterkirken ca. 1900

Klosterkirken 2020 før renoveringen

Klosterkirken 2022 efter renoveringen

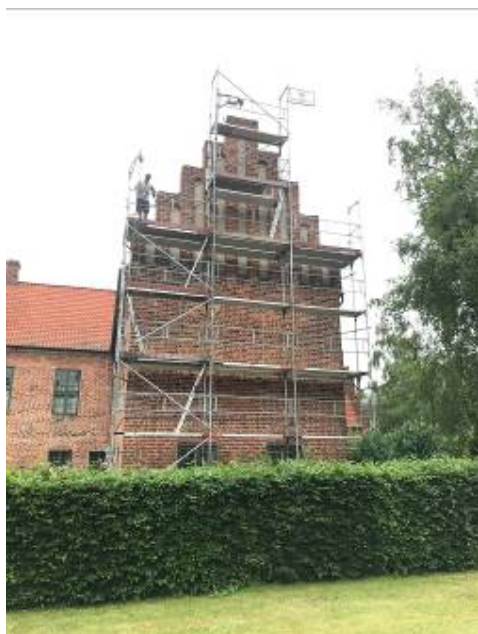
Kirkegavlen måtte først renoveres, da gavlen ikke havde konstruktiv forbindelse til tagværkerne.

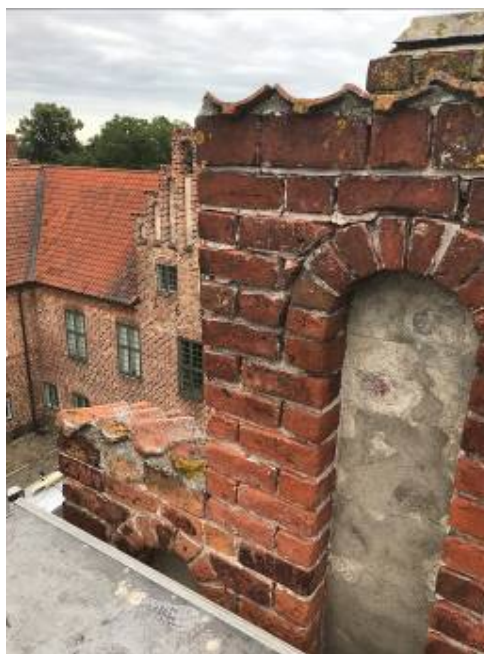
Murværket var i meget dårlig stand.

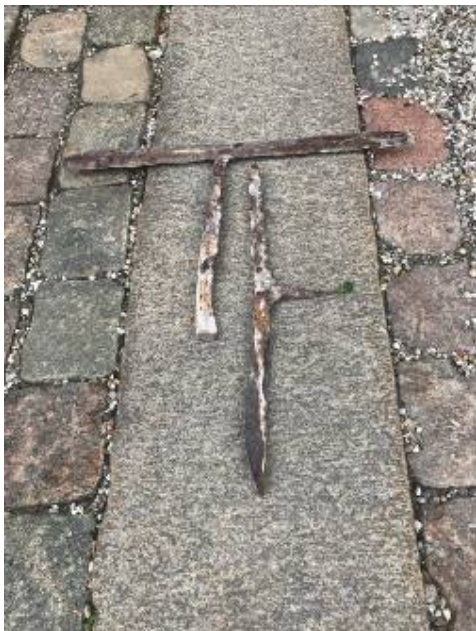
Murbinderne var rustet hhv. skåret over.

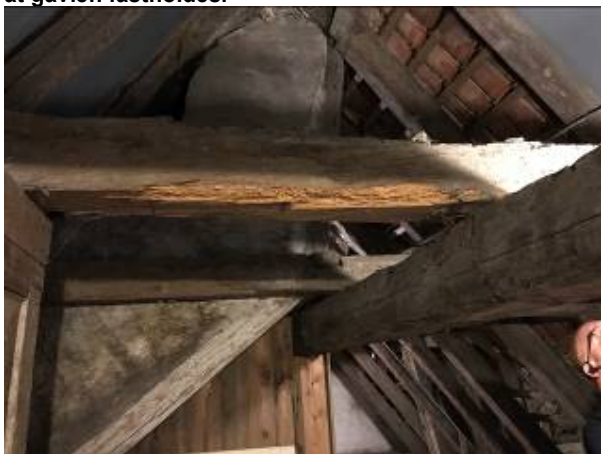
Hanebjælke angrebet af råd og borebiller

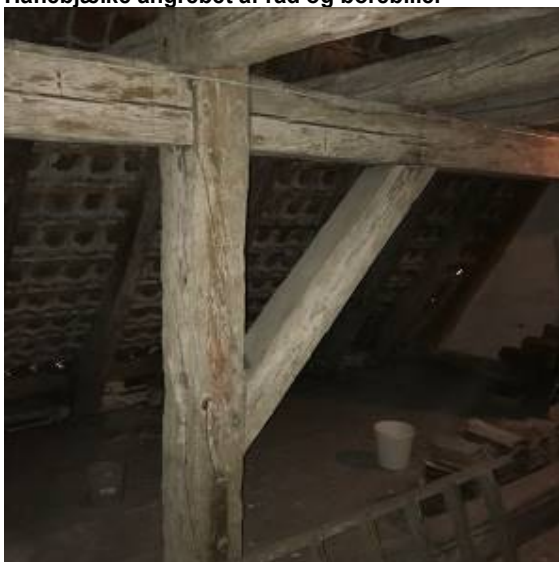
Manglende skræspær

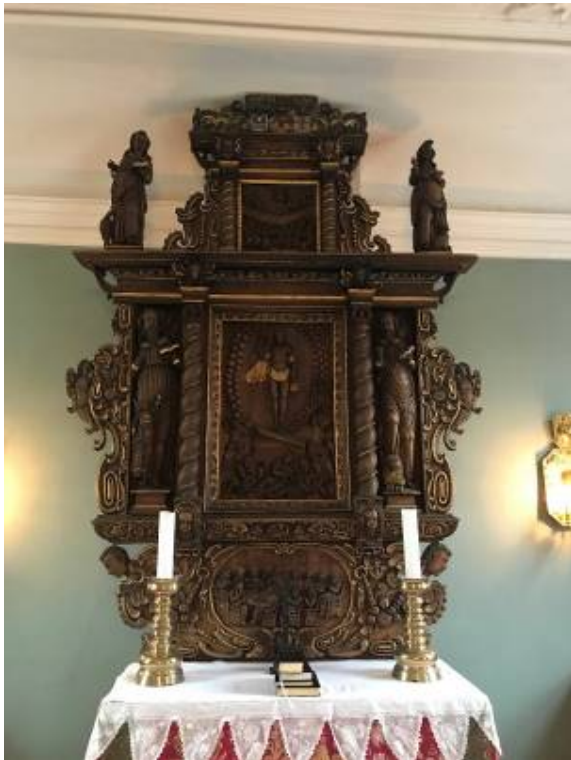
**Før:** Altertavlen er næsten sort og forgyldningen afskallet. Mange skader på figurer. Toppen står en cm fra loftet. Topstykket bøjet frem for at få plads.

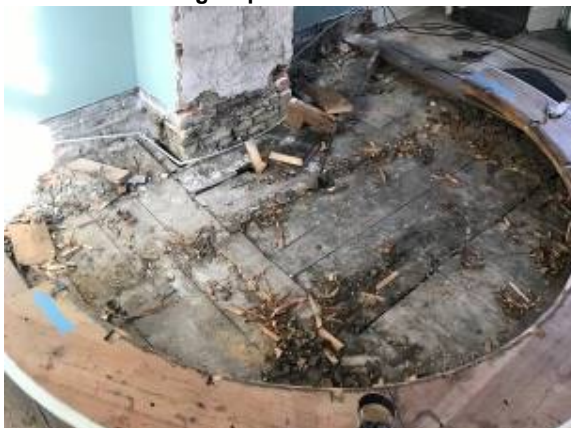
**Koret** er skåret frit. Et gammelt gulv ligger under korgulvet

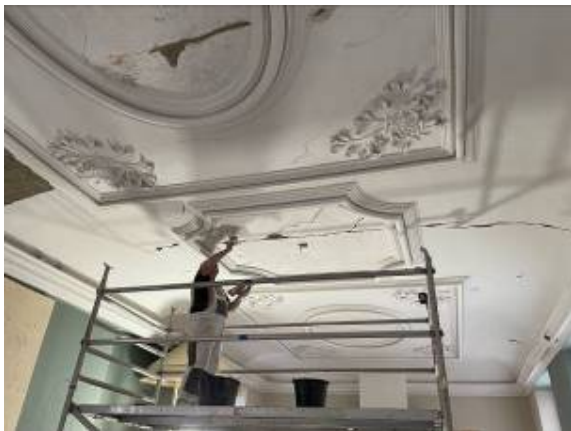
Betydelige skader på kirkens loft reparerer

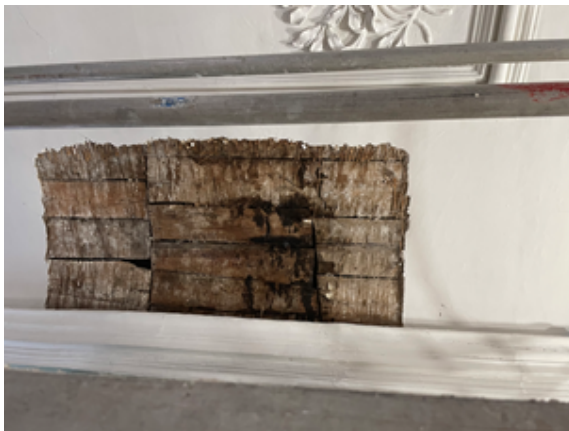
Loftsbrædder, rørvæv og pudslag er skadet af varme fra skorsten

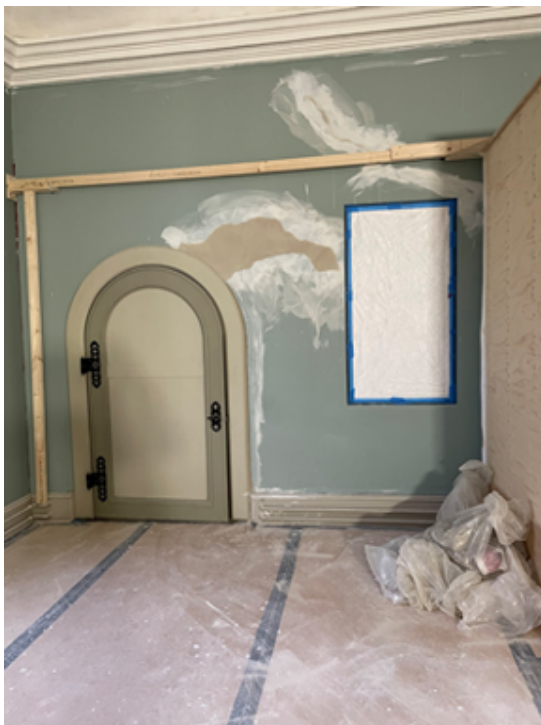
Skader på kirkens vægge

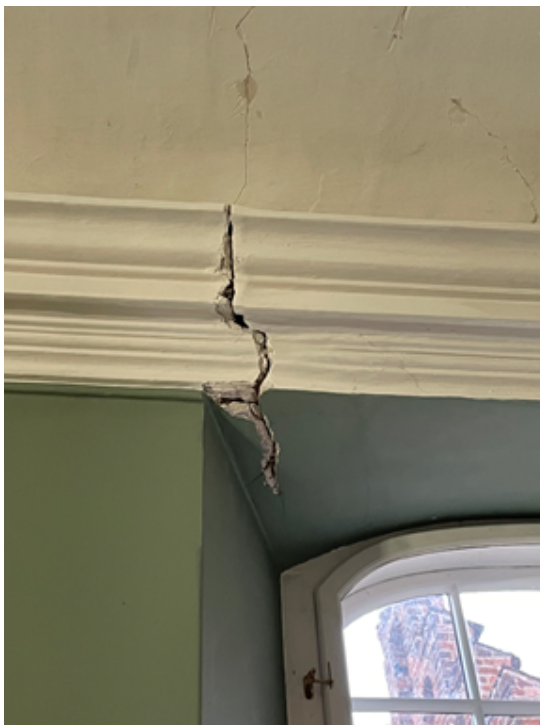
Omfattende revnedannelser på loft og vægge

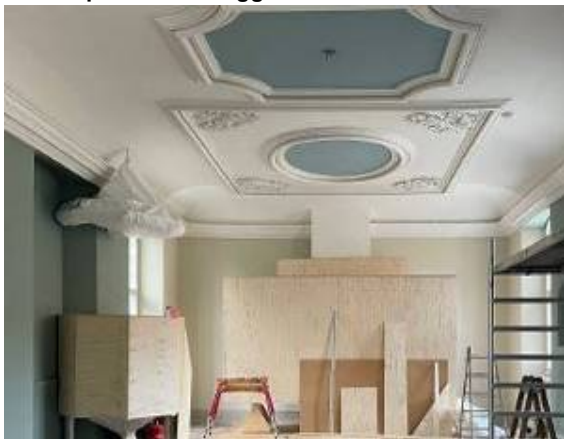
Før: Loftsfelterne er malede blå med plastmaling

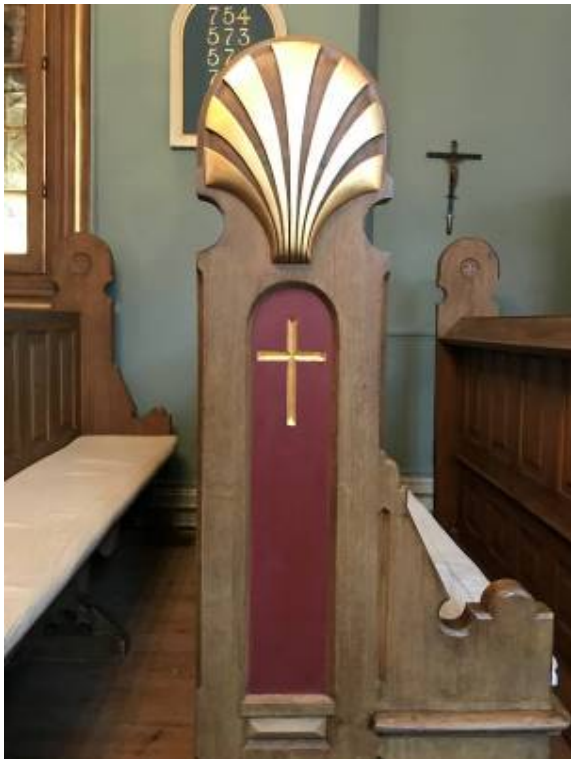
Før: Bænkjavl med uoriginal lbsskal og rød bemaling fra ca. 1960.

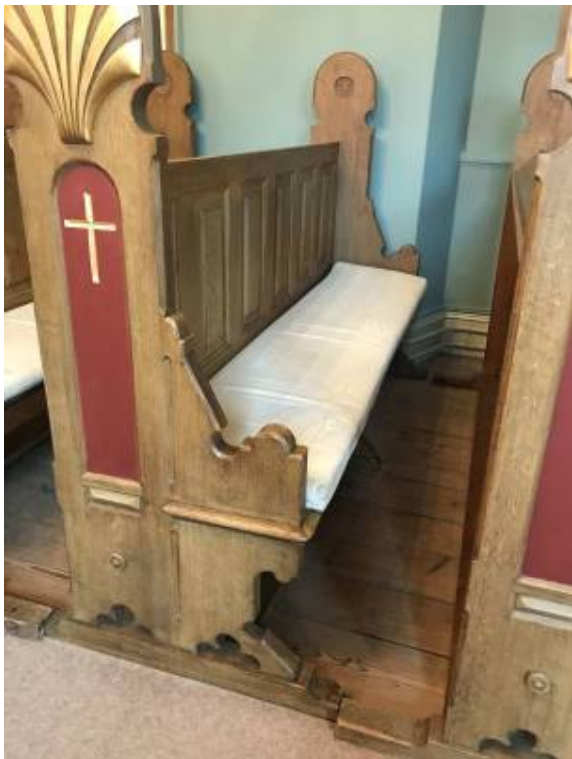
**Før: Alle kantremmene savet over mellem hver bæk. Løse, hvide sædepuder.**

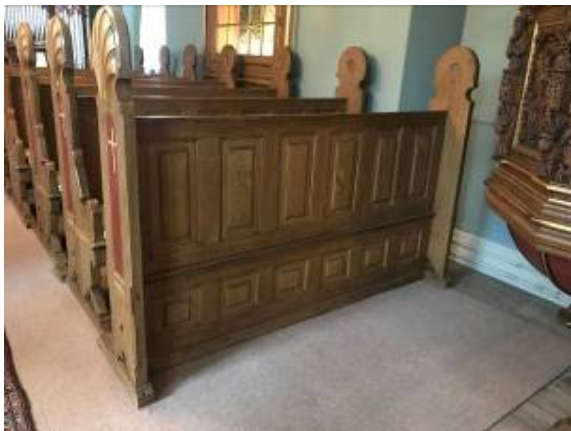
**Før: Fastlimede dagligstuetæpper på plankegulvet**

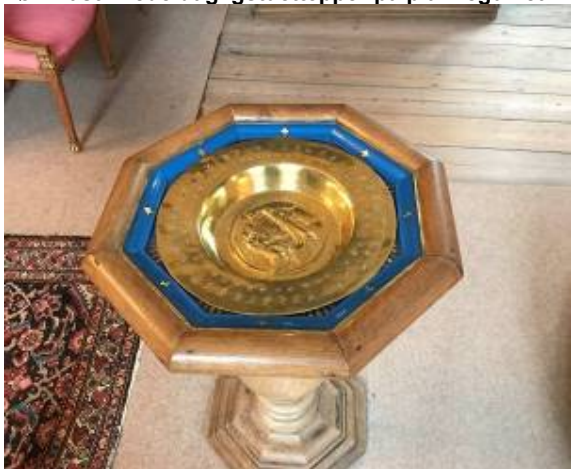
**Før: Døbefont med uoriginale bemalinger**

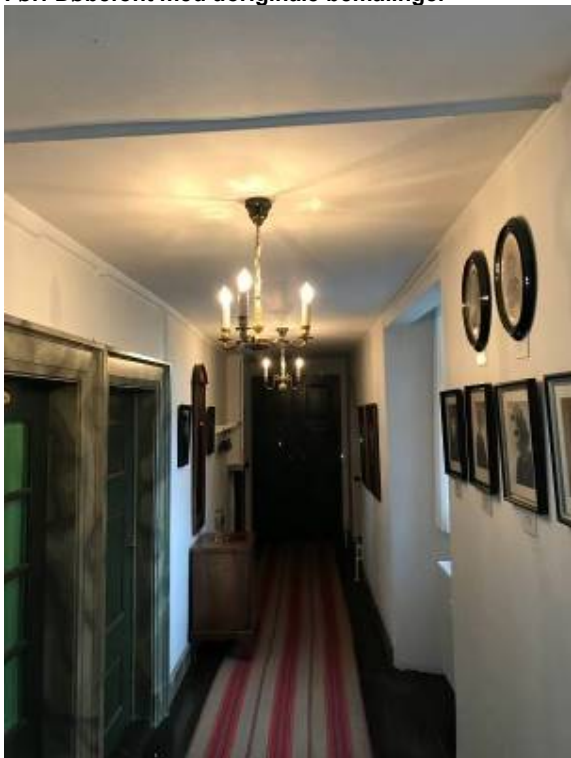
**Indgangen til kirken. Før: Rødt udsmykning og møblering, afskallet maling, gammelt sisaltæppe**

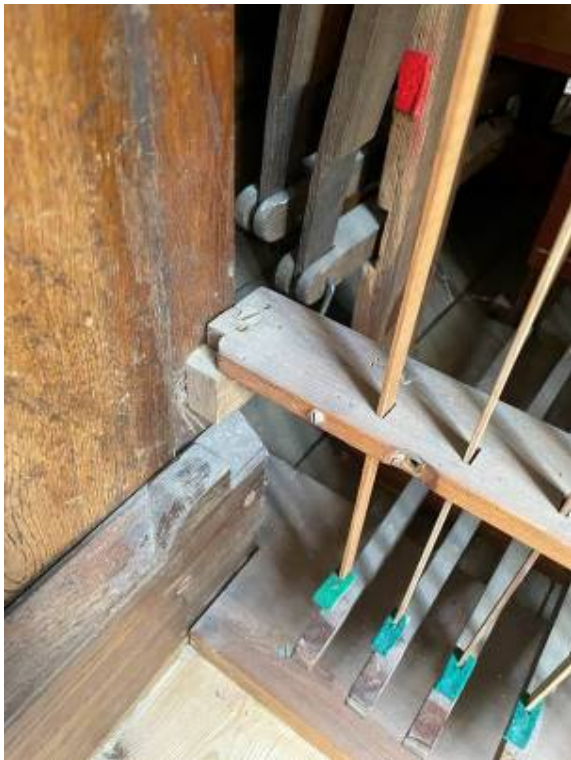
Orgelet er stærkt tilsmudset indvendigt
