Klosterkirken ca. 1900

Klosterkirken 2020 før renoveringen

Klosterkirken 2022 efter renoveringen

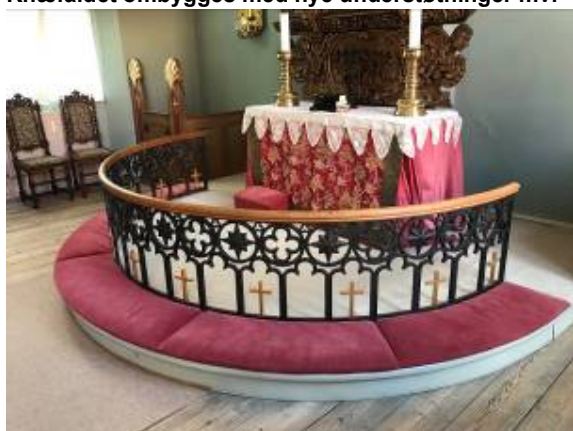
**Før: Koret med forhøjning og gulvtæppe. Rødt farvetema**

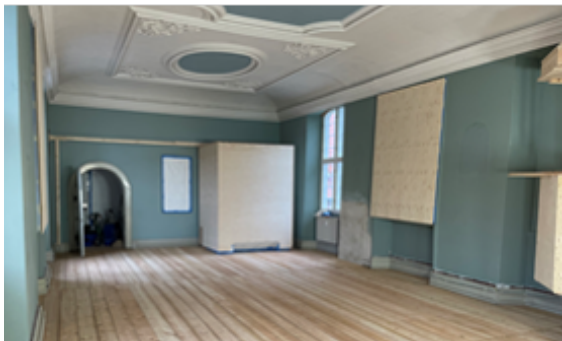
**Før: Væggene var malet i kold, grøn-blå farve**

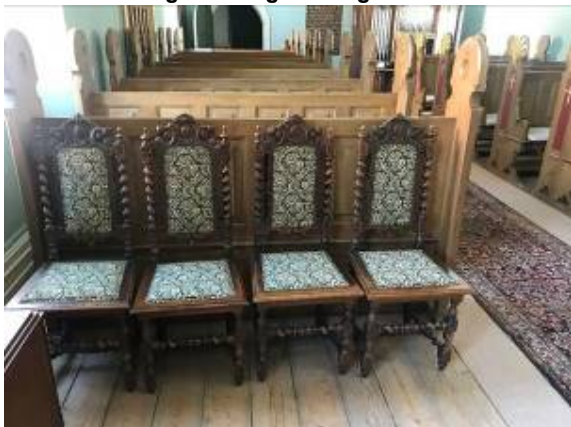
Forreste række i nordre side - før med løse spisekestole

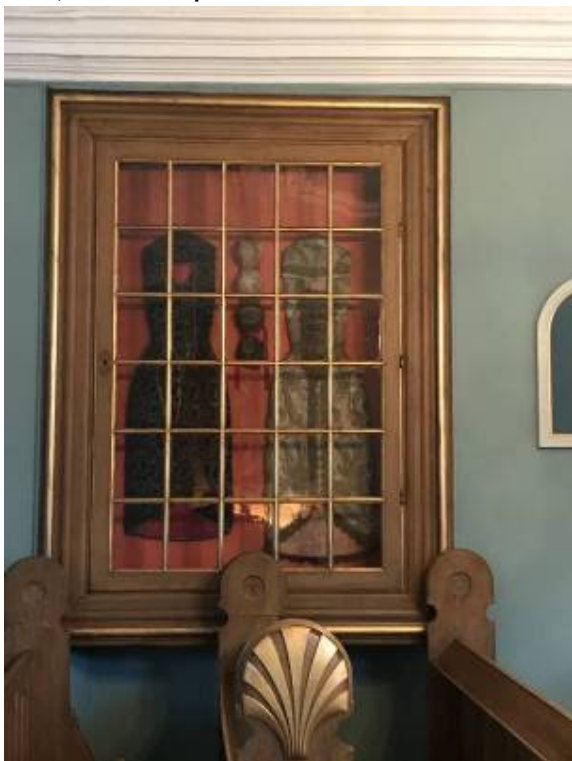
**Udstillingsskabene med rød baggrund. Tekstilerne opsat med knappenåle på blød masonit.**
